RØNNE

Storegade 42.

Kommandantboligen.

407 046609 001 Forhus med sidelænger (2 stk.)

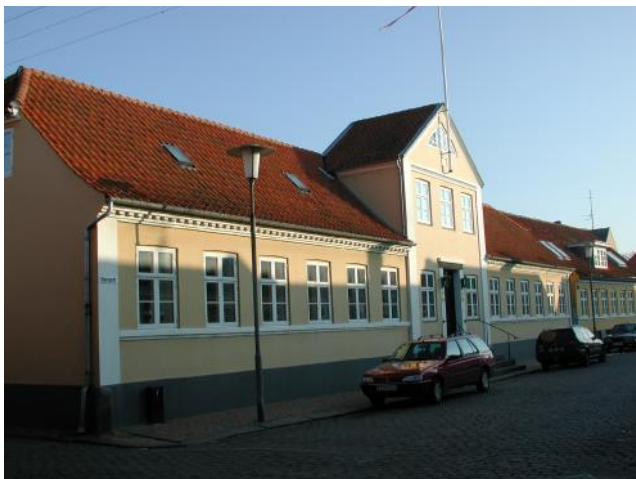
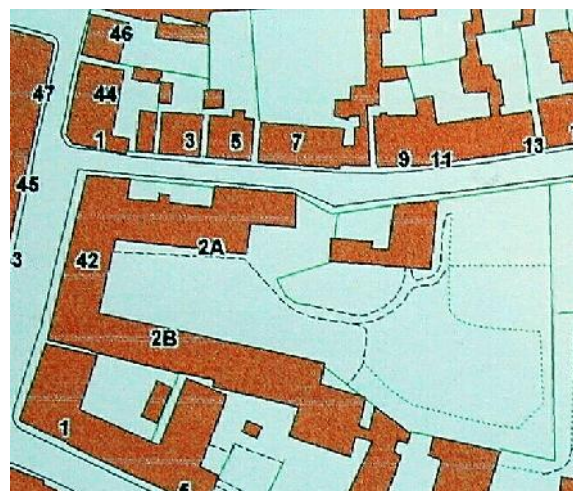
Oversigt – hele ejendommen

Kommandantgården er et stort trefløjet anlæg med sammenbyggede længer. I den store have ligger et havehus med garage. De tre fløje samt garagen danner en gårdsplads med parkeringspladser, og mod Rosengade findes in mindre gårdsplads, aflukket med et vægged til gaden. Øst for den store gårdsplads åbner den store naturfredede have sig.

Forhuset ligger med sin præsentable indgang ud til Storegade på hjørnet til Rosengade. Fra dette hjørne går det omtalte vægged hen til en forskudt sidebygning i nordre fløjs østende. Ven dennes gavl er lidt skråtstillet den store indkørselsport til gården. Videre langs Rosengade er der et kampestensgærde, hvori gavlen på havehuset indgår. I fortsættelse af dette kampestensgærde er der atter et vægged.

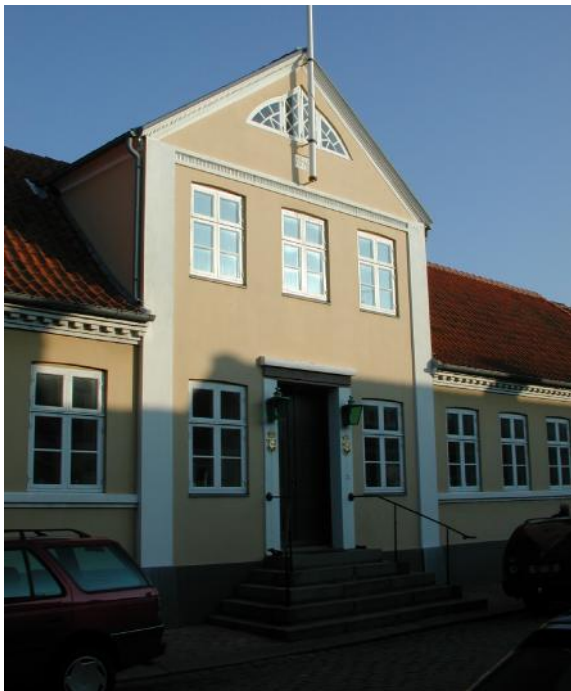
Forhus

Grundmuret 15 fag lang pudset bygning med en midtstillet tårnagtig gavlkvist med svag risalit virkning. Forhuset er sammenbygget med sidefløjene i bindingsværk. Gavlene har halvvalme. Facaden står med lisener ved hjørner og gavlkvisten, hvor lisenerne går helt til frontispiciens tag. Vandret er facaden på hver side af midterpartiet opdelt med et sålbænkgesims, og øverst en sparrenkopgesims. Gavlkvisten, som øverst afsluttes med en frontispice er facadens arkitektoniske hovedelement, dens tagryg ligger højere end forhusets rygning, hvilket giver den tårnagtige virkning. Midterpartiet har nederst en stor treløbstrappe i granit til den lidt tilbageliggende tofløjede fyldingsdør, der er indrammet med lisener og fordakning af sandsten. I sandstenen indhugget matrikelnr. På lisenerne er våbenskjolde for Bornholms værn, samt to lamper i kobber og glas (forsynet med sparepærer!!). Trappen er forsynet med smedjernsgelænder.

Gavlkvisten indrammes øverst med et tandsnitsbånd under frontispicen, som langs taget har en profileret gesims med en kuglestav. Den samme gesimstype løber under taget på flunkerne. I frontispiciens front et særegent vindue med krydssprosser, under dette en lille blænding med årstallet 1846, for byggeåret. Midt på frontispicen en flagstang.

Alle vinduer i facaden er firrammede med todelte underrammer, hvidmalede ligesom lisener, bånd og gesimser på den gulmalede murflade, soklen gråmalet. I tagfladen af teglsten flere nyere tagvinduer (Velux FTO).

Nordgavlen er glat med sparrenkopgesims. I overgavl to torammede vinduer med eværspresse i hver ramme. Sydgavlen er lig nordgavlen, blot med et enkelt vindue.

Gårdfacaden er enklere, dog med sparrenkopgesims. I nordre ende en nyere asymmetrisk tofløjet fyldingsdør med overvindue. Over tagryggen rager gavlkvisten op med en lille trekantgavl med vindsceder. Heri en torammet vindue med trekantafskårne rammer øverst.

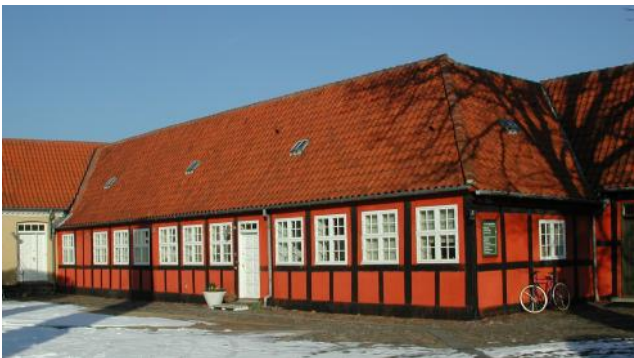
Nordre fløj

Den nordre fløj består af en 13 fag lang bindingsværkslænge, som i østre ende er sammenbygget med en forskudt 4½ fag lang bindingsværksbygning. På nordsiden mod den lille gård er en lille udbygning. Tømmeret er sort og murværket rødt.

Den lange længes gårdfacade har firrammede vinduer med krydssprosser i alle fire rammer, fornylig udskiftet til koblede rammer. Desuden en enfløjet indgangsdør med fyldinger, nyere, med overvindue. I østgavlen, som også er i bindingsværk et enkelt torammet sproset vindue. Nordsiden mod den lille gård er ligeledes i bindingsværk. Her en meget gammel halvdør med originale beslag, samt gammelt overvindue. Vinduerne er torammede og nyere.

Den lille sidelænge er sammenbygget lidt forskudt til hovedlængen, og begge bygningers helvalmede tagflader ”glider sammen”, idet der faktisk er tale om en vinkelbygning. Den fri østgavl er dog halvvalmet og grundmuret. Nordsiden indgår i muren ud mod Rosengade, og har hertil ingen vinduer. I den korte vestside mod den lille gård er vindue og en bræddedør.

Sydsiden mod den store gård har en tofløjet fyldingsdør med overvinduer, og vinduerne er torammede med sprosser. Østgavlen har nederst et vindue og i overgavlen en bræddelem på en profileret 1700-tals karm.

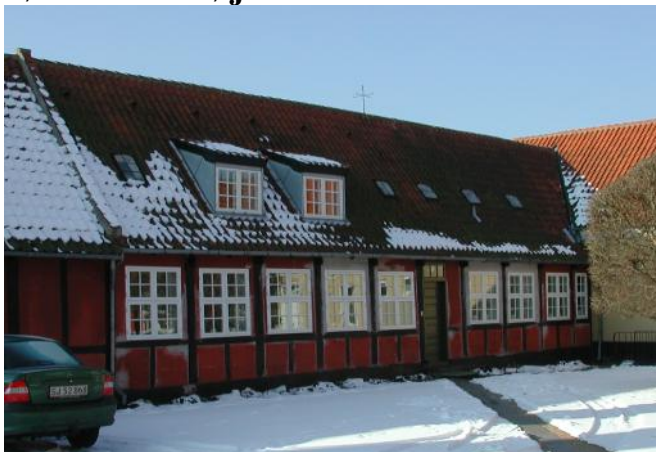
Søndre sidefløj

De ti fag bindingsværk, som tilhører Kommandantgården er en del af en længere bygning, hvor den østre halvdel tilhører Hjorts Fabrik. Bindingsværket er lig nordlængens og vinduerne ligeledes mage til. Vinduerne er nye med koblede rammer. En enkeltfløjet fyldingsdør dør med overvindue. På taget mod gården to taskekviste med sprossede vinduer. Sydsiden mod nabohave er i bindingsværk.

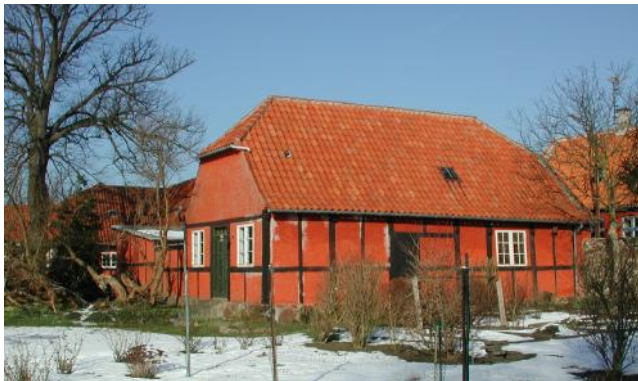
Fem fag langt bindingsværkshus med halvvalmede gavle. Nordgavlen er indbygget i kampestensgærdet mod Rosengade.

Sydfacaden har et ældre vindue med indvendigt jerngitter, og en nyere bræddedør har bevaret et gammelt klinkegreb. Sydgavlen er nyere med bindingsværk i undergavl, en midtstillet tofløjet nyere dør med et nyere sprosset vindue på hver side. Mod vest vender facaden mod en lille lukket gård. Gårdfacaden har port, døre og et vindue. Bygningen har i sydgavlen en tofags havestue med brædegulv. Resten af bygninger er udhusrum.

Det anbefales at *udvide fredningen* med Havehus og kampestensgårde samt de to væggered mod Rosengade.

Havehuset har ganske vist skavanker i relation til de fredningsmæssige kriterier, såsom den nye sydgavl, men indeholder til gengæld andre værdifulde detaljer som en gammelt vindue, og sydsidens bindingsværk er intakt. Når det anbefales at udvide fredningen med havehus og gårder mod Rosengade er det for at kunne styre helheden, idet haven er naturfredet. Det lave væggered mod haven har desværre fået en grundig istandsættelse for en del år siden, men der findes stadig nogle tavl med gamle stemplede mursten, og disse er en attraktion i Rønne.
